車両品質評価書

評価番号　V0212600003446326－

年式 車名	H22年　ベンツ　ＣＬクラス		
グレード	ＣＬ５５０　ＡＭＧスポーツパッケージ		
型式	DBA-216371		
車台No.	[redacted]535		
外装色	ｼﾛ	色No.	650
全塗装	無	内装色	ｸﾛ
車検満了日	29年07月	ドア数	2
排気量	5500cc	燃料	ｶﾞｿﾘﾝ
シフト	CAT	駆動	2WD
車歴	自家用	モデル	DL
ﾒｰﾀ交換の有無	無	走行距離	45千km
現ﾒｰﾀ指示距離		交換時走行距離

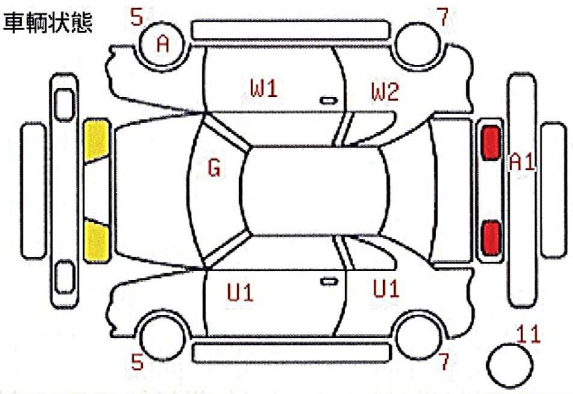
車輌状態

運転席すれ<小>	ハンドル擦れ<小>
右前ﾄﾞｱ＆右ｸｫﾀ 修理跡	外装小傷有
Ｆガラス飛び石<小>	Ｆバンパ下面Ａ<小>
